Comune di  
TURI

## Piano per l'Eliminazione Barriere Architettoniche

### TAV.10 |

Schede di rilievo  
percorsi pedonali

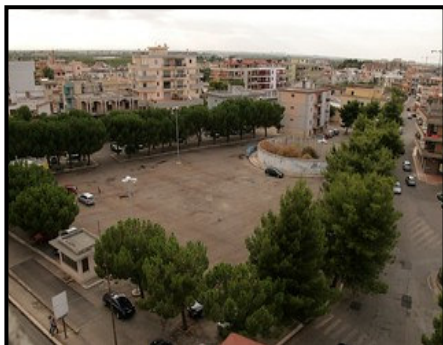
Foto

| <b>Percorso</b> | VIA SAMMICHELE (tratto Largo Pozzi) |

| | Ci sono elementi nel percorso che sporgono dalla quota della pavimentazione? | X | | Pali di pubblica illuminazione |
| | E' necessario prevedere l'inserimento di una rampa per il superamento dei gradini ortogonali al percorso pedonale? | X | | |
| | La segnaletica verticale/orizzontale esistente rispetta la normativa? | | X | Poco leggibile |
| | E' presente almeno la segnaletica orizzontale ad indicazione di percorso protetto? | | X | Non presente |

| Varie | | SI | NO | NOTE |
|---|---|---|---|---|
| | E' necessario prevedere inserimento o adeguamento dell'illuminazione pubblica? | X | | |

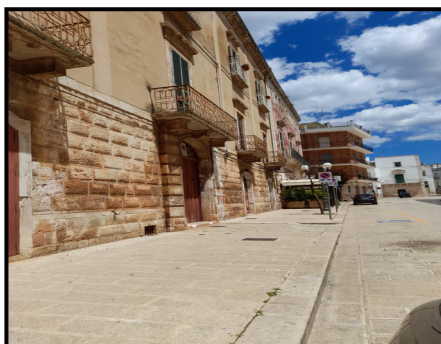
Foto

| <b>Percorso</b> | VIA XX SETTEMBRE |

| | La superficie del percorso risulta sdruciolevole? La finitura del percorso risulta degradata e/o sconnessa? | X | | Si segnalano ampi tratti dove la pavimentazione è sdruciolevole |
| | Ci sono elementi nel percorso che sporgono dalla quota della pavimentazione? | X | | Gradini, accessi privati |
| | E' necessario prevedere l'inserimento di una rampa per il superamento dei gradini ortogonali al percorso pedonale? | X | | |
| | E' necessario prevedere la sostituzione delle eventuali rampe? | X | | |
| | Ci sono elementi di arredo e alberature che riducono il passaggio < 90 cm? (rastrelliere, panchine, dissuasori, cestini) | X | | Alberature, fioriere, dehors |

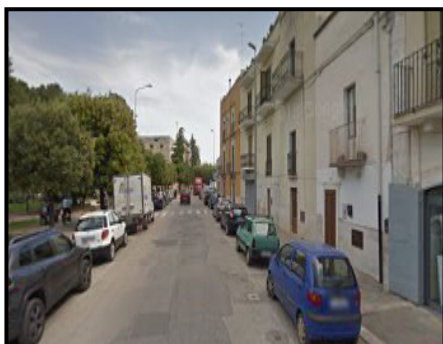
Foto

| <b>Percorso</b> | PIAZZA PERTINI (tratto compreso tra via XX Settembre e Piazza Aldo Moro) |

| | La superficie del percorso risulta sdruciolevole? La finitura del percorso risulta degradata e/o sconnessa? | X | | parzialemente |
| | Ci sono elementi nel percorso che sporgono dalla quota della pavimentazione? | X | | Sconnessioni della pavimentazione |
| | E' necessario prevedere l'inserimento di una rampa per il superamento dei gradini ortogonali al percorso pedonale? | X | | |
| | Le eventuali variazioni di livello dei percorsi tramite rampa sono evidenziate con variazioni cromatiche? | X | | Si segnala la presenza di un attraversamento pedonale rialzato |
| | E' necessario prevedere la sostituzione delle eventuali rampe? | X | | |

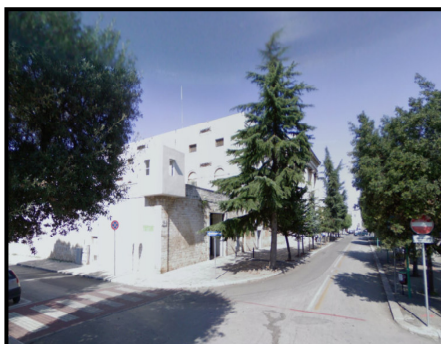
Foto

| <b>Percorso</b> | PIAZZA ALDO MORO (tratto compreso tra Piazza Sandro Pertini e Piazza San Giovanni) |

| | La superficie del percorso risulta sdruciolevole? La finitura del percorso risulta degradata e/o sconnessa? | X | | parzialmente |
| | Ci sono elementi nel percorso che sporgono dalla quota della pavimentazione? | X | | Sconnessioni della pavimentazione |
| | E' necessario prevedere l'inserimento di una rampa per il superamento dei gradini ortogonali al percorso pedonale? | X | | |
| | Le eventuali variazioni di livello dei percorsi tramite rampa sono evidenziate con variazioni cromatiche? | X | | Si segnala la presenza di un attraversamento pedonale rialzato |
| | E' necessario prevedere la sostituzione delle eventuali rampe? | X | | |

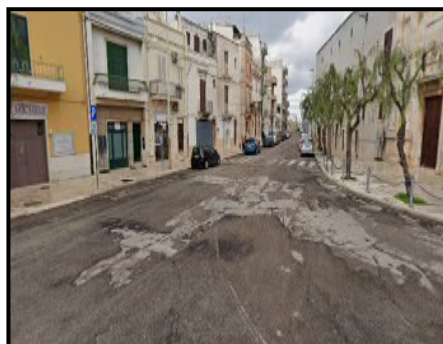
Foto

| <b>Percorso</b> | VIA PIETRO DE DONATO-GIANNINI (tratto compreso tra P.zza San Giovanni e via Rutigliano) |

| Pavimentazione | | SI | NO | NOTE |
|---|---|---|---|---|
| | Il percorso pedonale è largo < 90 cm o presenta strozzature che riducono il passaggio al di sotto dei 90cm? | x | | Per diversi tratti il marciapiede è < 90cm |
| | Ci sono elementi nel percorso che sporgono dalla quota della pavimentazione? | x | | Pali di pubblica illuminazione, accessi privati |
| | E' necessario prevedere l'inserimento di una rampa per il superamento dei gradini ortogonali al percorso pedonale? | x | | |
| | E' necessario prevedere la sostituzione delle eventuali rampe? | x | | |
| | Sono presenti elementi di arredo posti ad H da terra < 2,10 m? (Tende da sole, insegne,...) | x | | Armadi elettrici per la pubblica illuminazione e/o telefonica |
| | La segnaletica verticale/orizzontale esistente rispetta la normativa? | | x | Poco leggibile |
| | E' presente almeno la segnaletica orizzontale ad indicazione di percorso protetto? | | x | Non presente |

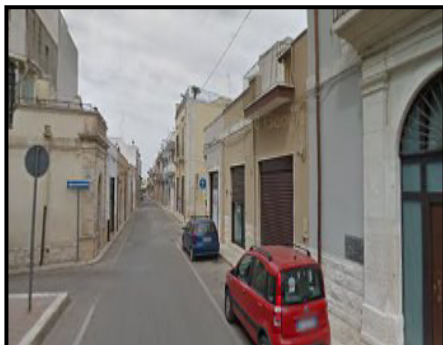
Foto

| <b>Percorso</b> | VIA RUTIGLIANO (tratto compreso tra via P. De Donato-Giannini e il Cimitero Comunale) |

| | La superficie del percorso risulta sdruciolevole? La finitura del percorso risulta degradata e/o sconnessa? | X | | Per ampi tratti si segnala la completa assenza del marciapiede |
| | Ci sono elementi nel percorso che sporgono dalla quota della pavimentazione? | X | | Pali di pubblica illuminazione, accessi privati |
| | E' necessario prevedere l'inserimento di una rampa per il superamento dei gradini ortogonali al percorso pedonale? | X | | |
| | E' necessario prevedere la sostituzione delle eventuali rampe? | X | | |
| | Ci sono elementi di arredo e alberature che riducono il passaggio < 90 cm? (rastrelliere, panchine, dissuasori, cestini) | X | | |

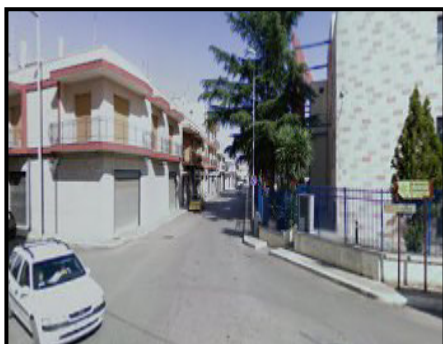
Foto

| <b>Percorso</b> | VIA MARCO MASI - STRADA MOLA |

| | Ci sono elementi nel percorso che sporgono dalla quota della pavimentazione? | X | | Pali di pubblica illuminazione, accessi privati |

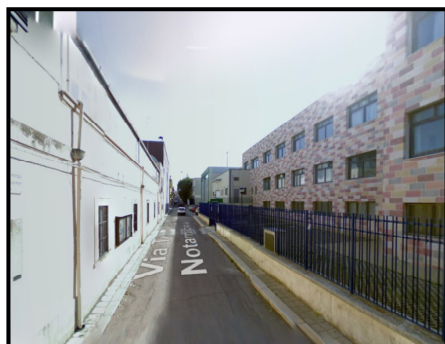
| <b>ID percorso</b> | 08 |

| <b>Percorso</b> | VIA TEN. VITANTONIO NOTARNICOLA |

| | La superficie del percorso risulta sdruciolevole? La finitura del percorso risulta degradata e/o sconnessa? | | X | |

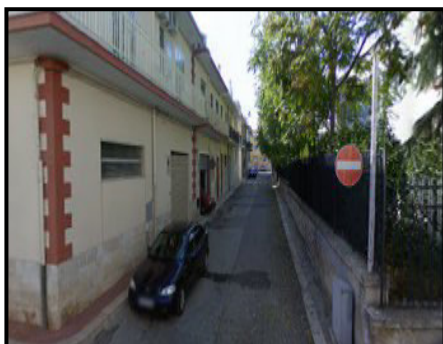
| <b>ID percorso</b> | 09 |

| <b>Percorso</b> | VIA GIUSEPPE CHIARAPPA (tratto compreso tra via Cisternino e via Sardegna) |

| | La superficie del percorso risulta sdruciolevole? La finitura del percorso risulta degradata e/o sconnessa? | | X | |

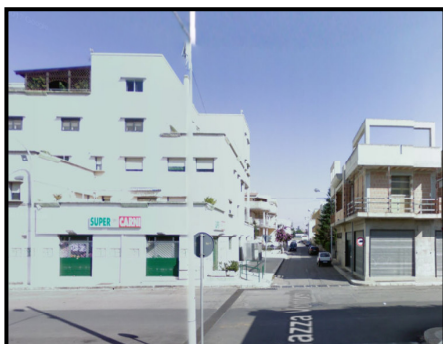
| <b>ID percorso</b> | 10 |

| <b>Percorso</b> | VIA PIETRO FANELLI (tra compreso tra via Sardegna e viale Regione Puglia) |

| | La superficie del percorso risulta sdruciolevole? La finitura del percorso risulta degradata e/o sconnessa? | | X | |

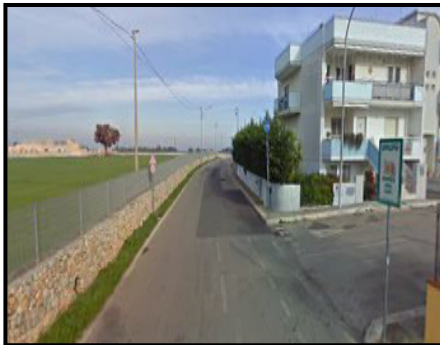
Foto

| <b>Percorso</b> | VIA CISTERNE (tratto compreso tra via Conversano e il Campo Sportivo) |

| | La superficie del percorso risulta sdruciolevole? La finitura del percorso risulta degradata e/o sconnessa? | X | | |

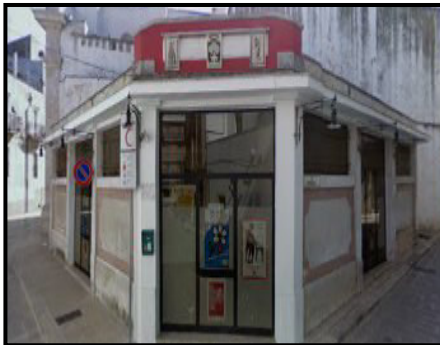
| <b>ID percorso</b> | 12 |

| <b>Percorso</b> | VIA DOGALI – I° Tratto (compreso tra Piazza Silvio Orlandi e Piazza Chiesa) |

| | La superficie del percorso risulta sdruciolevole? La finitura del percorso risulta degradata e/o sconnessa? | | X | |

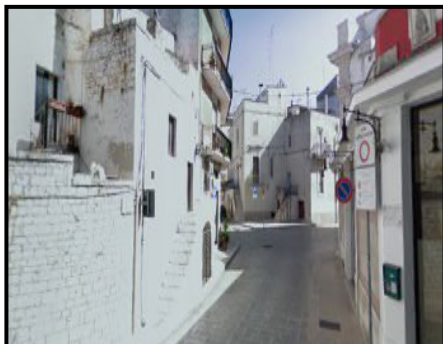
| <b>ID percorso</b> | 13 |

| <b>Percorso</b> | PIAZZA CHIESA |

| | La superficie del percorso risulta sdruciolevole? La finitura del percorso risulta degradata e/o sconnessa? | | X | |

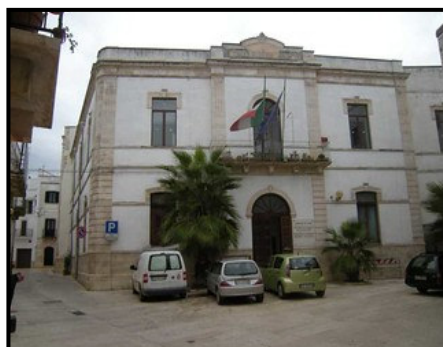
Foto

| <b>Percorso</b> | VIA SEDILE |

| | La superficie del percorso risulta sdruciolevole? La finitura del percorso risulta degradata e/o sconnessa? | X | | |

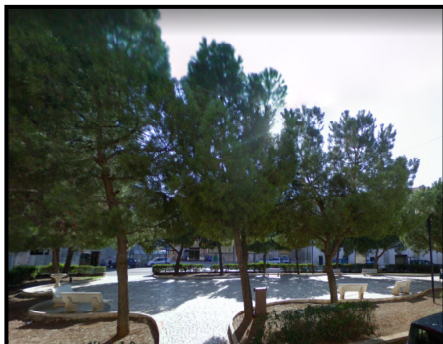
| <b>ID percorso</b> | 15 |

| <b>Percorso</b> | LARGO MARCHESALE |

| | La superficie del percorso risulta sdruciolevole? La finitura del percorso risulta degradata e/o sconnessa? | | X | |

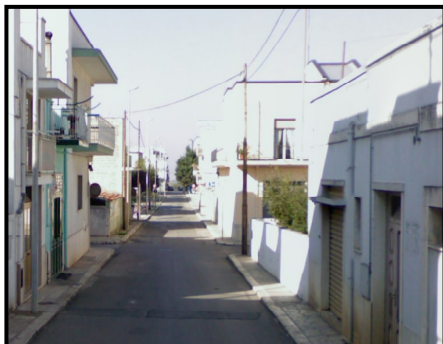
| <b>ID percorso</b> | 16 |

| <b>Percorso</b> | VIA GUGLIELMO CISTERNINO |

| | La superficie del percorso risulta sdruciolevole? La finitura del percorso risulta degradata e/o sconnessa? | | X | |

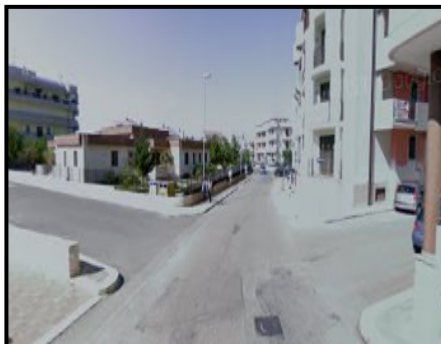
Foto

| <b>Percorso</b> | VIA VECCHIA CASAMASSIMA (tratto compreso tra Largo Pozzi e via D.co Elefante) |

| | La superficie del percorso risulta sdruciolevole? La finitura del percorso risulta degradata e/o sconnessa? | | x | Accessi privati |

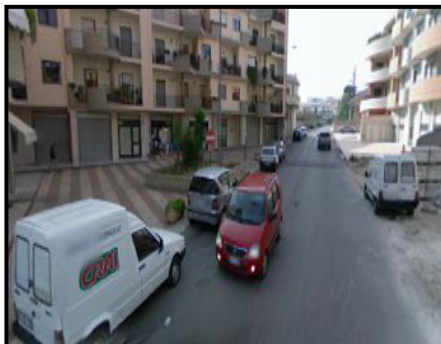
| <b>ID percorso</b> | 18 |

| <b>Percorso</b> | VIA DOMENICO ELEFANTE |

| | La superficie del percorso risulta sdruciolevole? La finitura del percorso risulta degradata e/o sconnessa? | | X | |

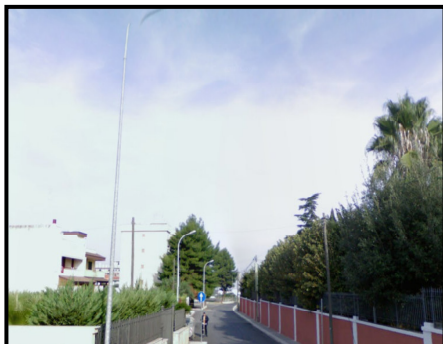
Foto

| <b>Percorso</b> | VIA GINESTRE (tratto compreso tra via Casamassima e l'ITC Sandro Pertini) |

| | La superficie del percorso risulta sdruciolevole? La finitura del percorso risulta degradata e/o sconnessa? | X | | parzialmente |

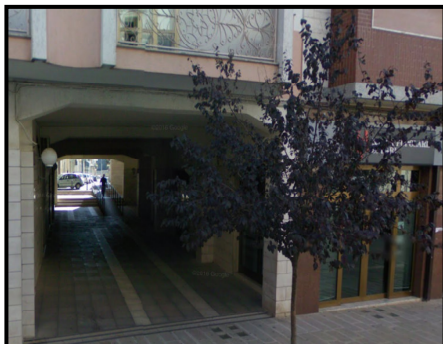
| <b>ID percorso</b> | 20 |

| <b>Percorso</b> | VIA GIUSEPPE ELEFANTE |

| | La superficie del percorso risulta sdruciolevole? La finitura del percorso risulta degradata e/o sconnessa? | | X | |

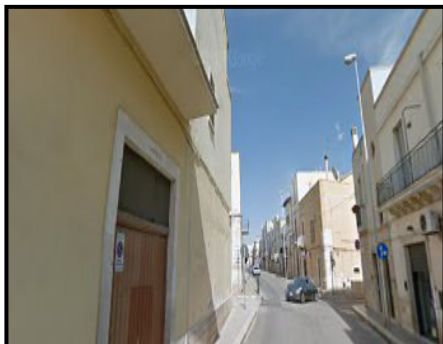
| <b>ID percorso</b> | 21 |

| <b>Percorso</b> | VIA SANTA MARIA ASSUNTA – VIA VINCENZO ORLANDI |

| | La superficie del percorso risulta sdruciolevole? La finitura del percorso risulta degradata e/o sconnessa? | | X | |

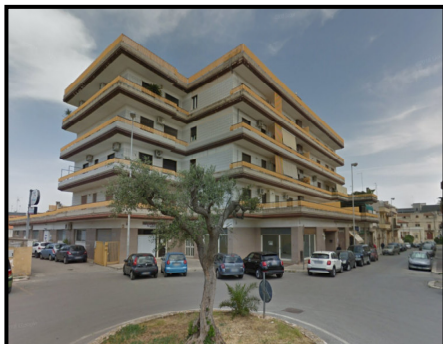
Foto

| <b>Percorso</b> | VIA STAZIONE – PIAZZA GIOVANNI FALCONE |

| | La superficie del percorso risulta sdruciolevole? La finitura del percorso risulta degradata e/o sconnessa? | X | | parzialmente |

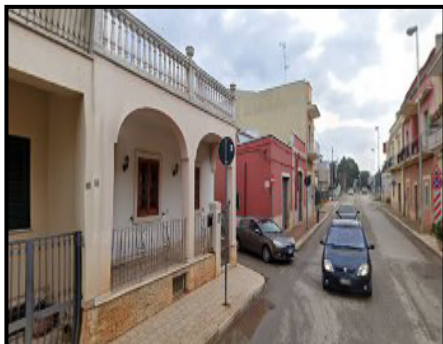
Foto

| <b>Percorso</b> | VIA PUTIGNANO (tratto compreso tra Largo Marchesale e via Antonio Valerio) |

| | La superficie del percorso risulta sdruciolevole? La finitura del percorso risulta degradata e/o sconnessa? | X | | |

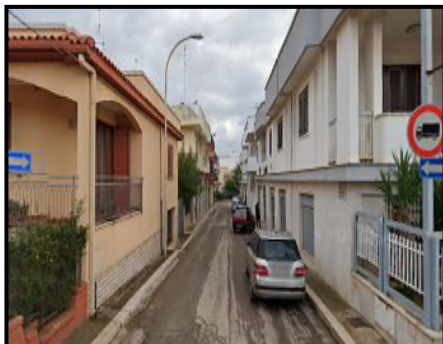
| <b>ID percorso</b> | 24 |

| <b>Percorso</b> | VIA ANTONIO VALERIO |

| | La superficie del percorso risulta sdruciolevole? La finitura del percorso risulta degradata e/o sconnessa? | | X | |

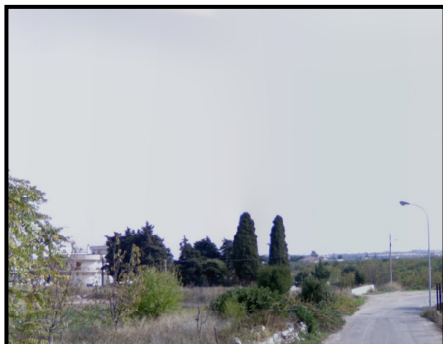
Foto

| <b>Percorso</b> | VIA CASTELLANA (tratto compreso tra via Antonio Valerio e l'ex Cimitero dei Colerosi) |

| | La superficie del percorso risulta sdruciolevole? La finitura del percorso risulta degradata e/o sconnessa? | x | | parzialmente |

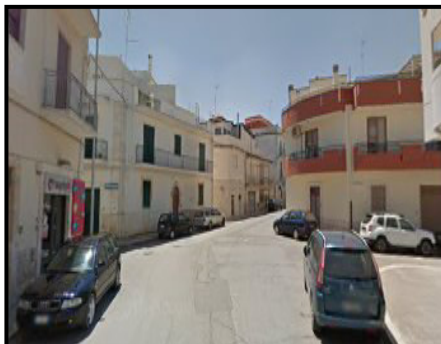
Foto

| <b>Percorso</b> | VIA DOGALI - II° Tratto (compreso tra via V.zo Orlandi e via Gioia Canale) |

| | La superficie del percorso risulta sdruciolevole? La finitura del percorso risulta degradata e/o sconnessa? | | X | Si segnala la presenza di vetri sul pavimento |

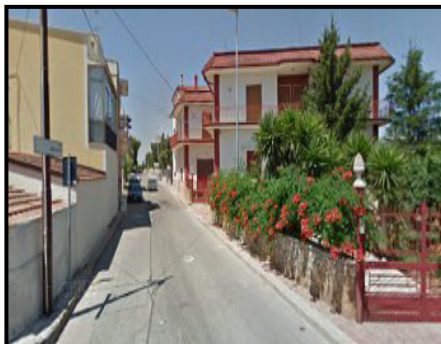
| <b>ID percorso</b> | 27 |

| <b>Percorso</b> | VIA GIOIA CANALE (tratto compreso tra via Noci e via Ninuccio Napolitano) |

| | La superficie del percorso risulta sdruciolevole? La finitura del percorso risulta degradata e/o sconnessa? | | X | |

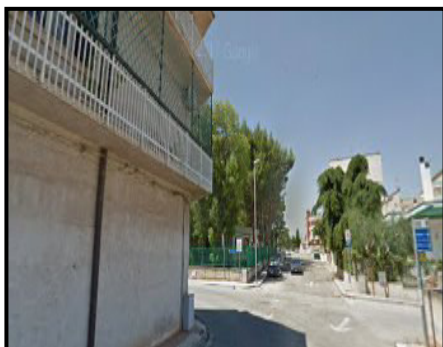
Foto

| <b>Percorso</b> | VIA NINUCCIO NAPOLITANO (tratto compreso tra via Gioia Canale e l'Istituto Scolastico San Giovanni Bosco) |

| | La superficie del percorso risulta sdruciolevole? La finitura del percorso risulta degradata e/o sconnessa? | X | | In parte |

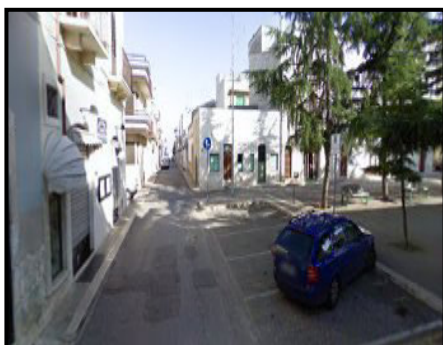
| <b>ID percorso</b> | 29 |

| <b>Percorso</b> | VIA PALERMO |

| | La superficie del percorso risulta sdruciolevole? La finitura del percorso risulta degradata e/o sconnessa? | | X | |

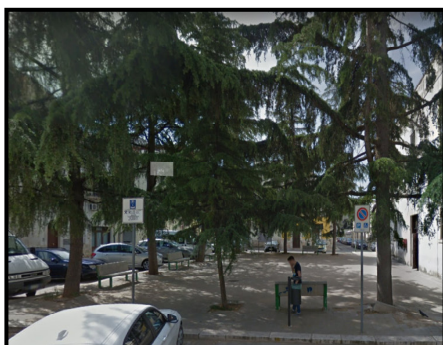
| <b>ID percorso</b> | 30 |

| <b>Percorso</b> | PIAZZA AURELIO CISTERNINO |

| | La superficie del percorso risulta sdruciolevole? La finitura del percorso risulta degradata e/o sconnessa? | | X | |

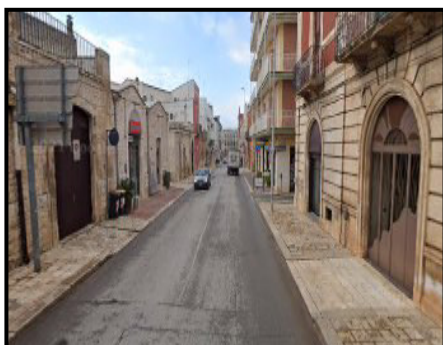
Foto

| <b>Percorso</b> | VIA GIUSEPPE MASSARI |

| Pavimentazione | | SI | NO | NOTE |
|---|---|---|---|---|
| | La superficie del percorso risulta sdruciolevole? La finitura del percorso risulta degradata e/o sconnessa? | X | | Parzialmente |

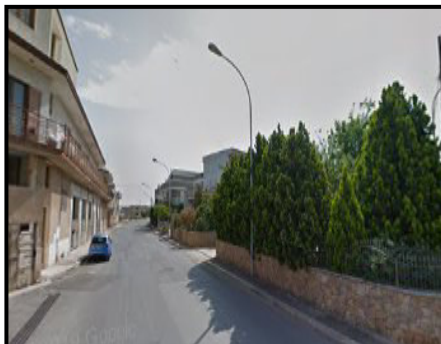
Foto

| <b>Percorso</b> | VIA CONVERSANO (tratto compreso tra Largo Marchesale e Viale Regione Puglia) |

| | La superficie del percorso risulta sdruciolevole? La finitura del percorso risulta degradata e/o sconnessa? | X | | parzialmente |

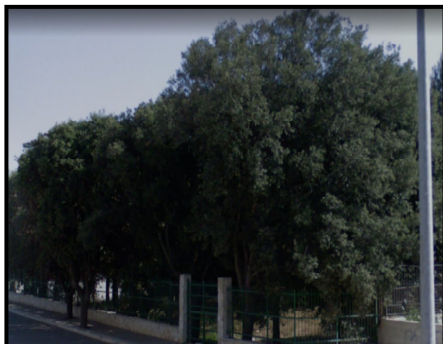
| <b>ID percorso</b> | 33 |

| <b>Percorso</b> | VIA ROESER (tratto compreso tra via Vecchia Casamassima e via Moles da Girona) |

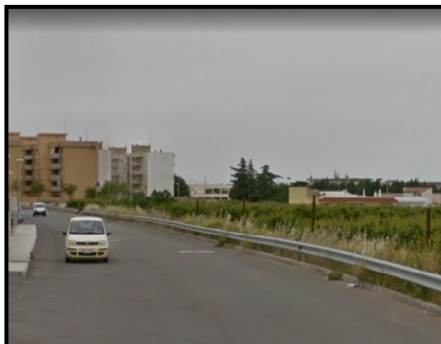
Foto

| <b>Percorso</b> | VIA "LIDL" |

| | La superficie del percorso risulta sdruciolevole? La finitura del percorso risulta degradata e/o sconnessa? | X | | In parte è assente |
