## Piano per l'Eliminazione Barriere Architettoniche

**TAV.04 |**

Schede di rilievo  
edifici pubblici

Comune di Turi

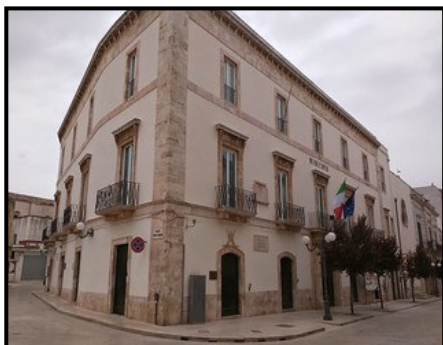
Foto

| Immobile | MUNICIPIO |
| ID Immobile | EP-01 |
| Indirizzo | Via XX Settembre, 5 |

| Parcheggi | | SI | NO | NOTE |
|---|---|---|---|---|
| | Per accedere è necessario prevedere la realizzazione di una rampa per il superamento di un <b>dislivello massimo di 50 cm</b> ? | x | | |

| | E' necessario prevedere l'inserimento di una <b>rampa</b> per il superamento dei gradini ortogonali al <b>percorso pedonale</b> ? | x | | L'accesso in alcuni uffici è sopraelevato dal calpestio |

| Servizi igienici | | SI | NO | NOTE |
|---|---|---|---|---|
| | Esiste almeno un servizio igienico con <b>caratteristiche dimensionali adeguate</b> alle normative? | x | | Necessita di interventi di adeguamento |
| | I sanitari hanno <b>dimensioni e distanze previste dalla norma</b> ? | x | | Necessita di interventi di adeguamento |

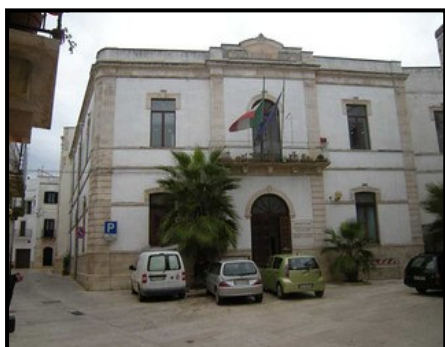
Foto

| <b>Immobile</b> | CENTRO CULTURALE POLIVALENTE - BIBLIOTECA COMUNALE |
| <b>ID Immobile</b> | EP-02 |
| <b>Indirizzo</b> | Via Sedile |

| Parcheggi | | SI | NO | NOTE |
|---|---|---|---|---|
| | Ci sono <b>parcheggi riservati</b> a persone con disabilità, in prossimità dell'accesso all'edificio considerato? | | x | Zona ZTL |

| | E' necessario prevedere un <b>sistema di sollevamento</b> per il raggiungimento dei livelli costituenti l'edificio? | | x | Necessita adeguare l'ascensore esistente |

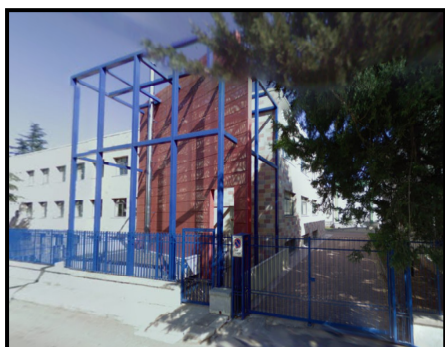
Foto

| <b>Immobile</b> | SERVIZIO SANITARIO EMERGENZA URGENZA 118 |
| <b>ID Immobile</b> | EP-03 |
| <b>Indirizzo</b> | Via Guglielmo Cisternino |

| Parcheggi | | SI | NO | NOTE |
|---|---|---|---|---|
| | La <b>segnaletica è chiara</b> , esauriente e facilmente leggibile? | | x | Poco leggibile |

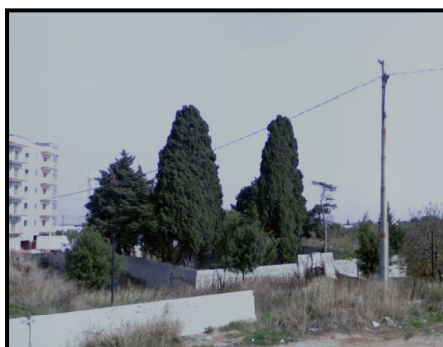
Foto

| Immobile | EX – CIMITERO DEI COLEROSI |
| ID Immobile | EP-04 |
| Indirizzo | Via Castellana |

| Parcheggi | | SI | NO | NOTE |
|---|---|---|---|---|
| | Il percorso di avvicinamento all'edificio considerato presenta ostacoli al passaggio di persone su sedia a ruote, dovuti alla presenza di pali di pubblica illuminazione, semafori, segnali stradali e/o pubblicitari e arredi pesanti (panchine, fioriere ecc.) e leggeri (cestini, rastrelliere ecc.)? | x | | |
| | Per accedere è necessario prevedere la realizzazione di una rampa per il superamento di un <b>dislivello massimo di 50 cm</b> ? | x | | |
| | E' necessario prevedere la <b>sostituzione</b> delle eventuali <b>rampe esistenti</b> ? | x | | |

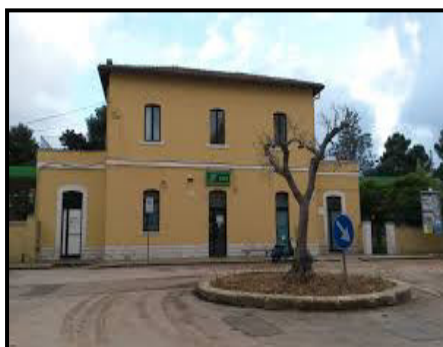
Foto

| <b>ID Immobile</b> | EP-05 |
| <b>Indirizzo</b> | P.zza Giovanni Falcone |

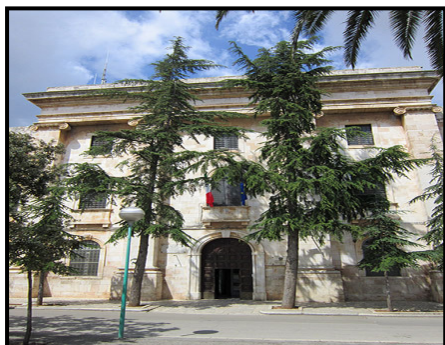
Foto

| <b>ID Immobile</b> | EP-06 |
| <b>Indirizzo</b> | P.zza Sandro Pertini |

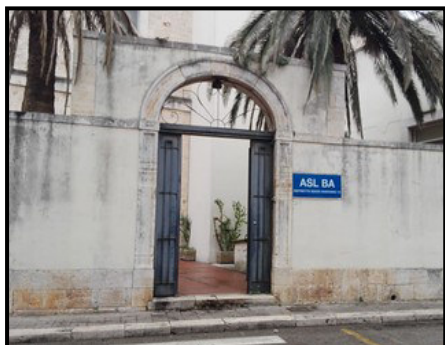
Foto

| <b>ID Immobile</b> | EP-07 |
| <b>Indirizzo</b> | Via Pietro de Donato Giannini |

| Parcheggi | | SI | NO | NOTE |
|---|---|---|---|---|
| | La <b>zona antistante/retrostante</b> la porta d'accesso è complanare e con profondità $\geq$ a 135x135/140 cm? | | x | |

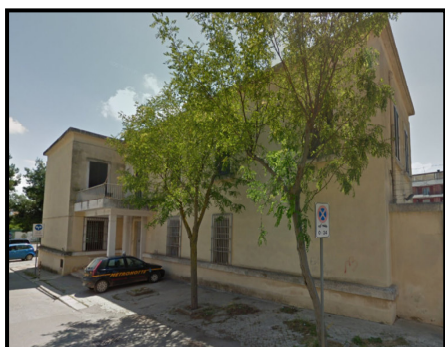
Foto

| <b>ID Immobile</b> | EP-08 |
| <b>Indirizzo</b> | Via Vecchia Casamassima |
