## Piano per l'Eliminazione Barriere Architettoniche

**TAV.05 |**

Schede di rilievo  
edifici scolastici

Comune di Turi

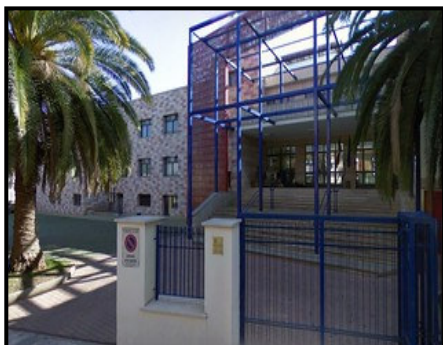
Foto

| <b>Immobile</b> | ISTITUTO COMPRENSIVO "RESTA DE DONATO GIANNINI" |

| Parcheggi | | SI | NO | NOTE |
|---|---|---|---|---|
| | La <b>segnaletica</b> è chiara, esauriente e facilmente leggibile? | | x | Poco leggibile |

| | Gli accessori (citofono, allarme ecc) sono presenti, sono ad un' <b>altezza adeguata</b> e sono funzionanti? | | x | Necessita di adeguamento |
| | E' necessario dotare il corpo scala di un <b>parapetto</b> (altezza di cm 100 da terra)? | x | | h.80cm |
| | Il corpo scala è dotato di <b>corrimano su entrambi i lati</b> per larghezza superiore a 180cm? | | x | Larghezza 180cm |
| | E' necessario prevedere l'inserimento di una <b>rampa</b> per il superamento dei gradini ortogonali al <b>percorso pedonale</b> ? | | x | Necessario inserire delle rampe in alcune circostanze |

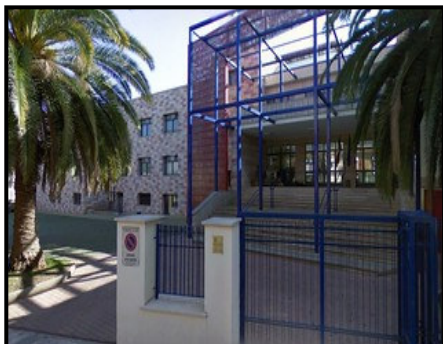
Foto

| <b>Immobile</b> | ISTITUTO COMPRENSIVO "RESTA DE DONATO GIANNINI"<br>(PADIGLIONI SCUOLA ELEMENTARE) |

| | E' necessario prevedere un <b>sistema di sollevamento</b> per il raggiungimento dei livelli costituenti l'edificio? | x | | |
| | E' necessario dotare il corpo scala di un <b>parapetto</b> (altezza di cm 100 da terra)? | x | | H.90cm |
| | E' necessario prevedere il <b>potenziamento</b> dell' <b>illuminazione</b> nel corpo scale? | x | | |
| | La <b>luce netta delle porte interne</b> è almeno $\geq 75$ cm? | | x | Alcune porte misurano 65-68cm |
| | I <b>corridoi</b> sono dotati di sufficiente illuminazione? | | x | |

| Servizi igienici | | SI | NO | NOTE |
|---|---|---|---|---|
| | Lo <b>specchio</b> è posizionato ad altezza adeguata a persona seduta? | | x | |

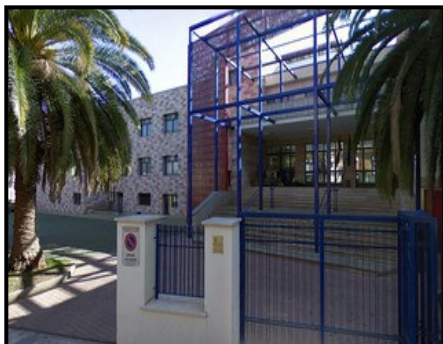
Foto

| <b>Immobile</b> | ISTITUTO COMPRENSIVO "RESTA DE DONATO GIANNINI"<br>(SCUOLA DELL'INFANZIA – SAN GIOVANNI BOSCO) |

| Parcheggi | | SI | NO | NOTE |
|---|---|---|---|---|
| | La <b>segnaletica è chiara</b> , esauriente e facilmente leggibile? | | | Non presente |

| | E' necessario prevedere la <b>sostituzione delle eventuali rampe esistenti</b> ? | x | | Necessita di adeguamento |

| Servizi igienici | | SI | NO | NOTE |
|---|---|---|---|---|
| | Lo <b>specchio</b> è posizionato ad altezza adeguata a persona seduta? | | x | |

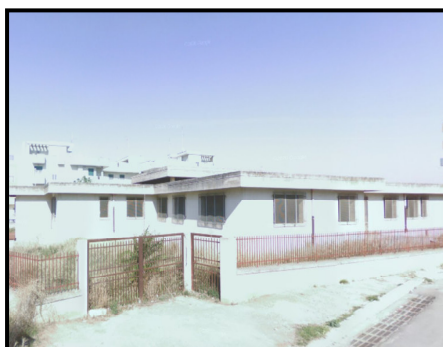
Foto

| <b>Immobile</b> | ASILO NIDO |
| <b>ID Immobile</b> | ES-02 |

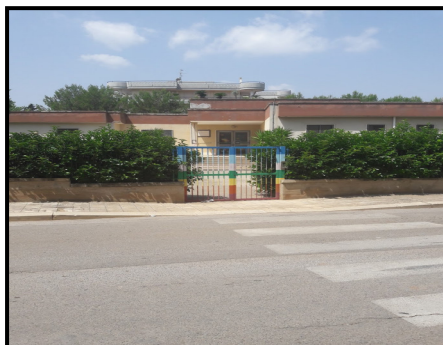
Foto

| <b>ID Immobile</b> | ES-03 |
| <b>Indirizzo</b> | Via Vecchia Casamassima |

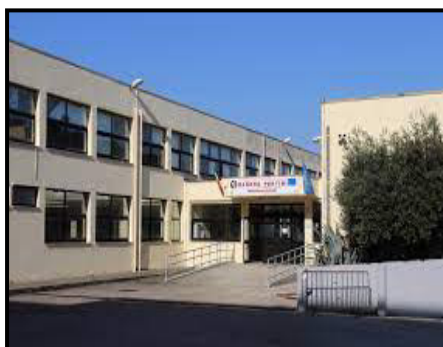
Foto

| <b>ID Immobile</b> | ES-04 |
| <b>Indirizzo</b> | Via Ginestre |

| | La pavimentazione è <b>degradata, sconnessa e sdruciolevole</b> ? | x | | |

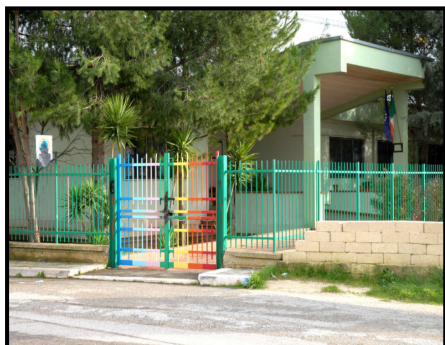
Foto

| <b>ID Immobile</b> | ES-05 |
| <b>Indirizzo</b> | Via N. Napolitano |
